Relazione tecnica
intervento di restauro

Paratora della sagrestia presso
Chiesa S. Simeone - Ales (Or)

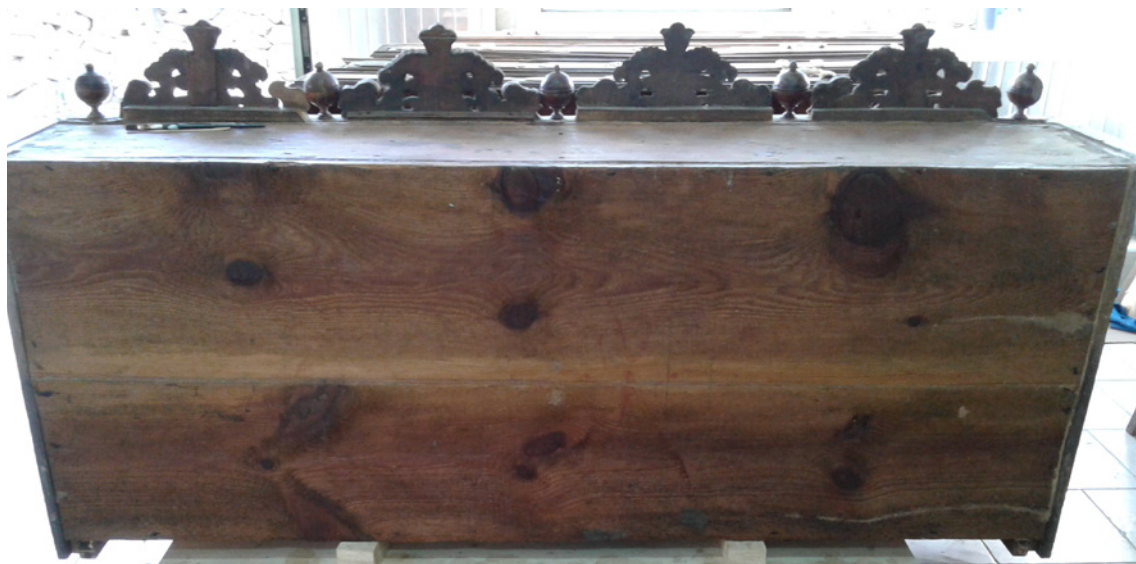
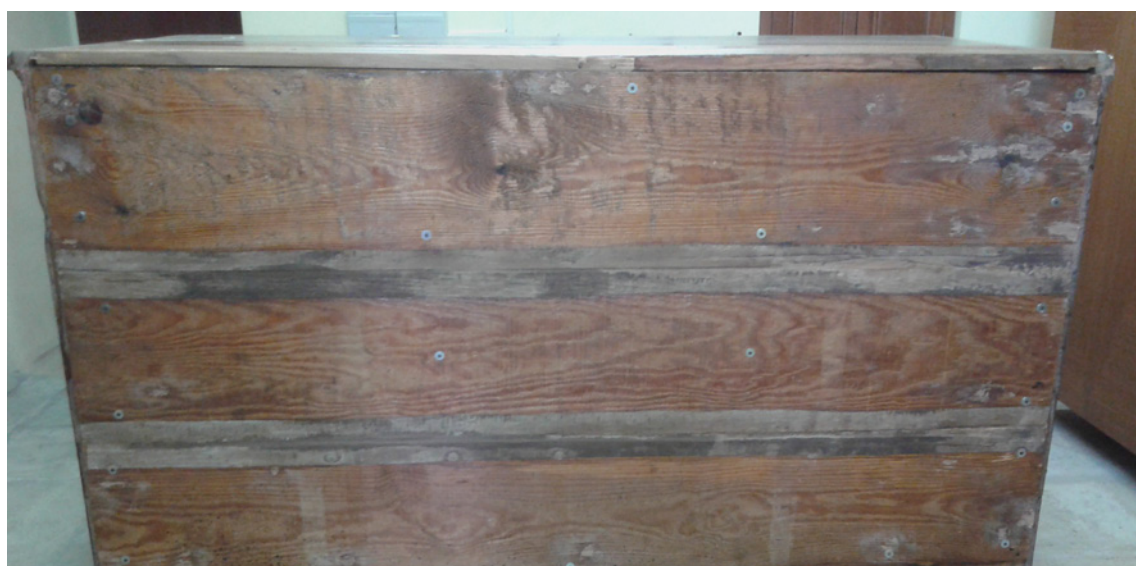
Paratora in legno di noce, di lavorazione artisticamente fine e sobria, di stile tardo rinascimentale, costruita probabilmente verso il 1757 dal maestro cagliaritano Marco Antonio de Negri, come è emerso dalle prime consultazioni su alcune pubblicazioni in possesso della parrocchia. Strutture interne degli elementi centrali realizzate in legno d'abete, come era uso comune all'epoca. (Fig. 01-02)

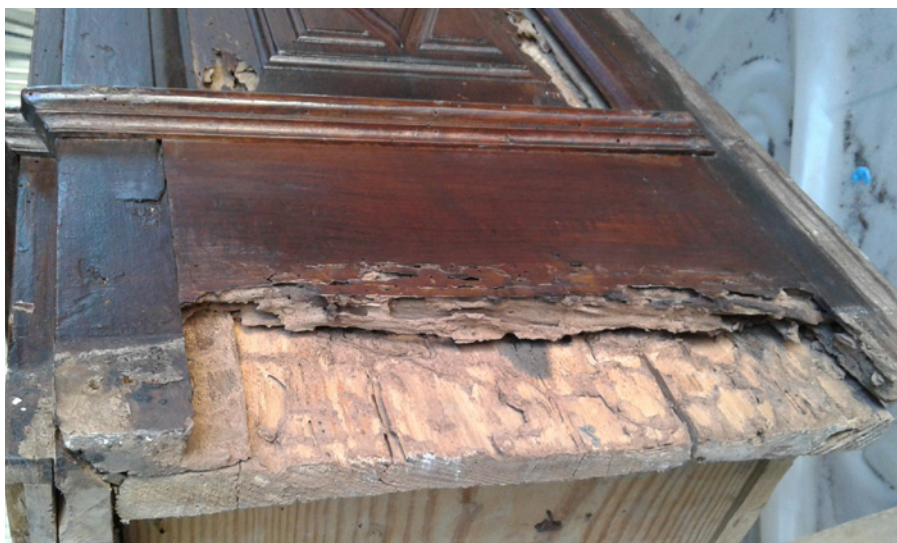
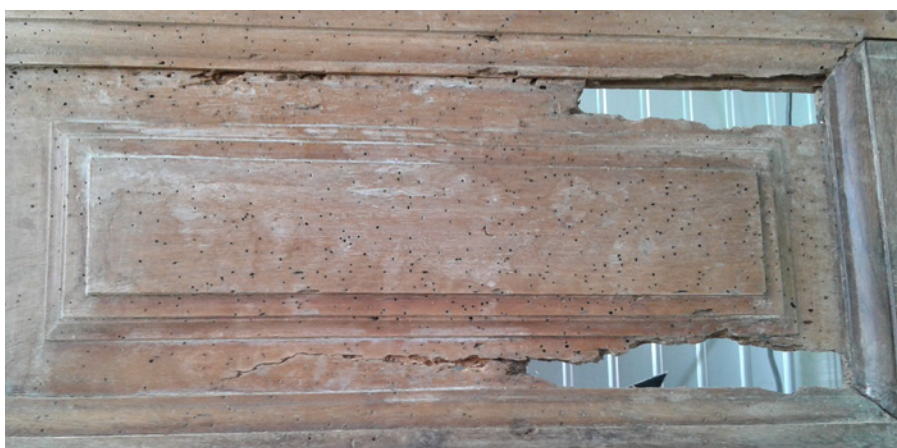
Il pezzo si presentava in uno stato di degrado considerevole, basicamente dato da vecchi attacchi di insetti xilofaggi diffusi in tutte le aree del mobile, con particolare accanimento nelle zone del alborno del legno. Nel corso delle ns. lavorazioni, durante le differenti fasi d'intervento, possiamo affermare l'inattività di questi attacchi subiti. Maggiori danni in alcune zone lignee (fig.03-04) sono stati provocati da attacchi di anobidi e ceramibidi, creando estese lacune.

Disinfestazione: si è usato lo Xirein a base di permethrina, impregnando il legno nella sua totalità, specialmente nelle zone più colpite dal tarlo attraverso iniezioni puntuali. Sono stati applicati in totale 65 litri. Queste operazioni sono state ripetute due volte a distanza di venti giorni, tenuti gli elementi in camera di permanenza per rallentare l'evaporazione dei solventi e consentire una maggior penetrazione nel legno.

Consolidamento: per le parti staccate, inserimenti o rotture è stata usata la colla di bue a caldo normalmente sotto pressione di morsetti. Nelle parti molto danneggiate dagli attacchi di insetti, è stato usato Paraloid B-72 diluito nella nitro al 10%, e al 30% in quelle a maggior degrado. Sono state impiegati in totale 35 litri.

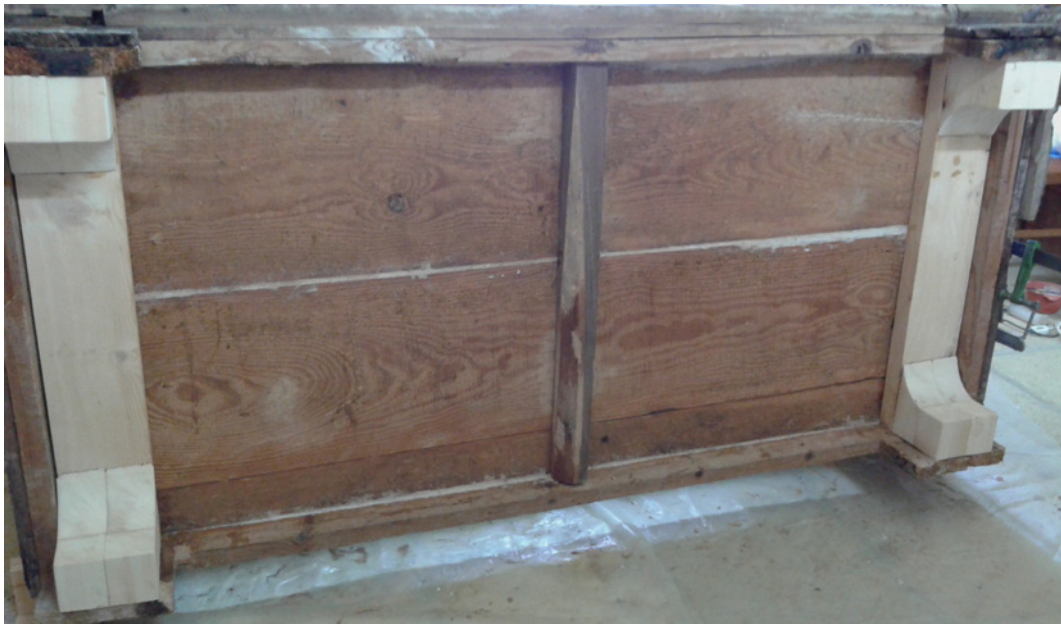
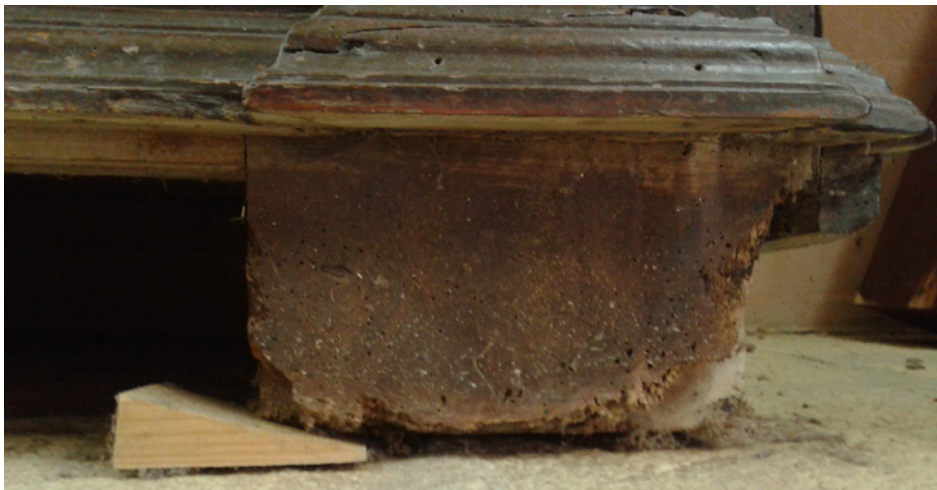
A causa di attacchi di insetti xilofagi e per l'avanzata consunzione dei piedi della cassetiera è stata aggiunta una struttura nuova sottostante per far riposare il peso sia della cassetiera che dell'alzata soprastante (fig.05-06)

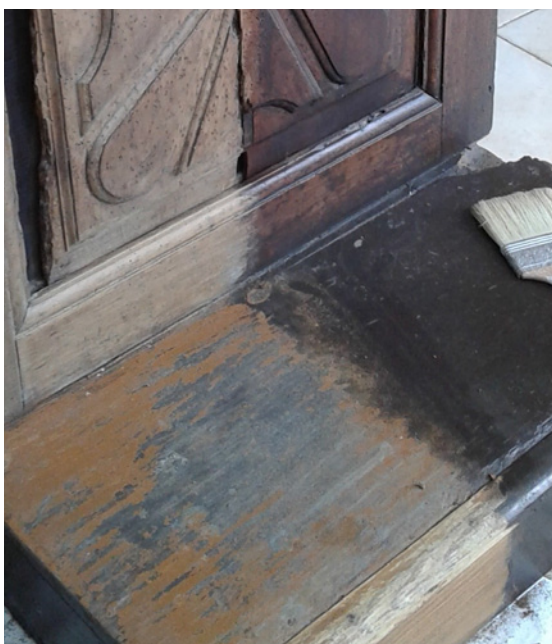
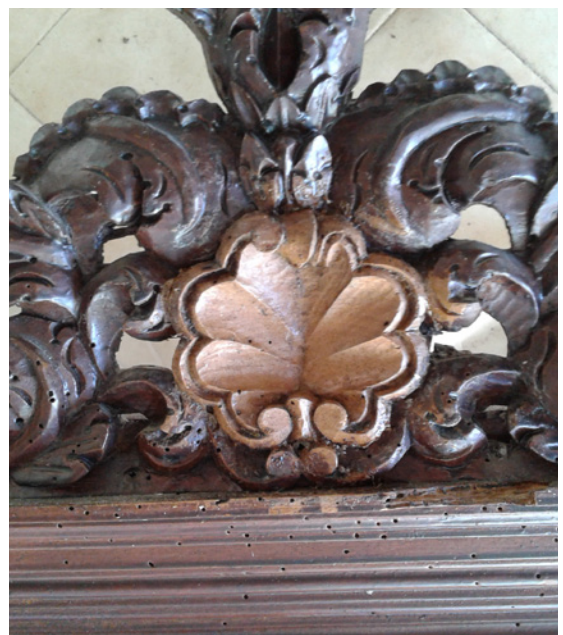
Della finitura originale del mobile, arrivata a noi, si può escludere qualunque traccia. Diversi strati di "flating sintetico" erano estesi su tutta la superficie, e in alcune zone specifiche anche diversi strati di smalto in varie tonalità di marrone. (fig.07-08)

Pulitura: data la condizione della superficie del mobile, è stato impossibile recuperare la finitura originale; per cui è stata eseguita una pulitura chimico-meccanica, rimuovendo vernici e smalti con decapante a base di cloruro di metilene e azione manuale con attrezzatura specifica -bisturi e specilli- (Fig. 09)

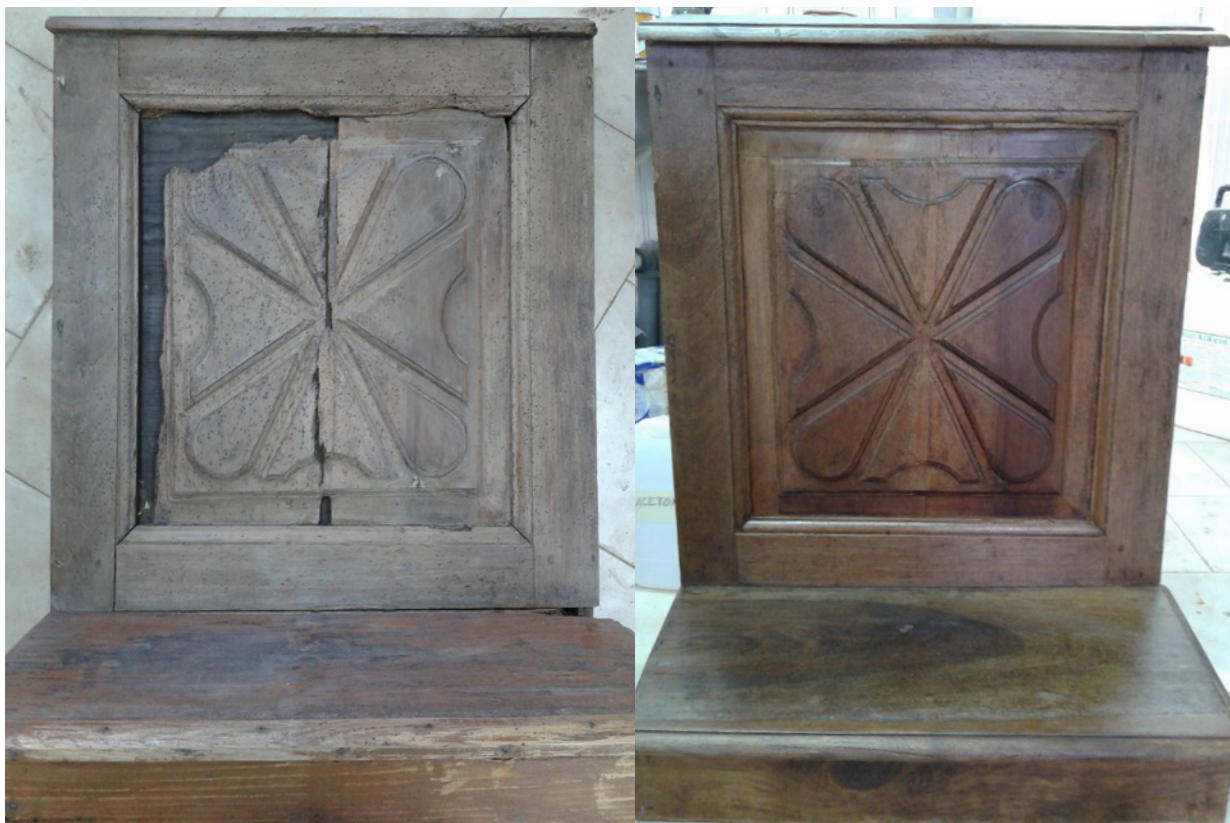
ManCANZE e sconessioni nella tavola centrale dell'ingnocchiatoio Dx.

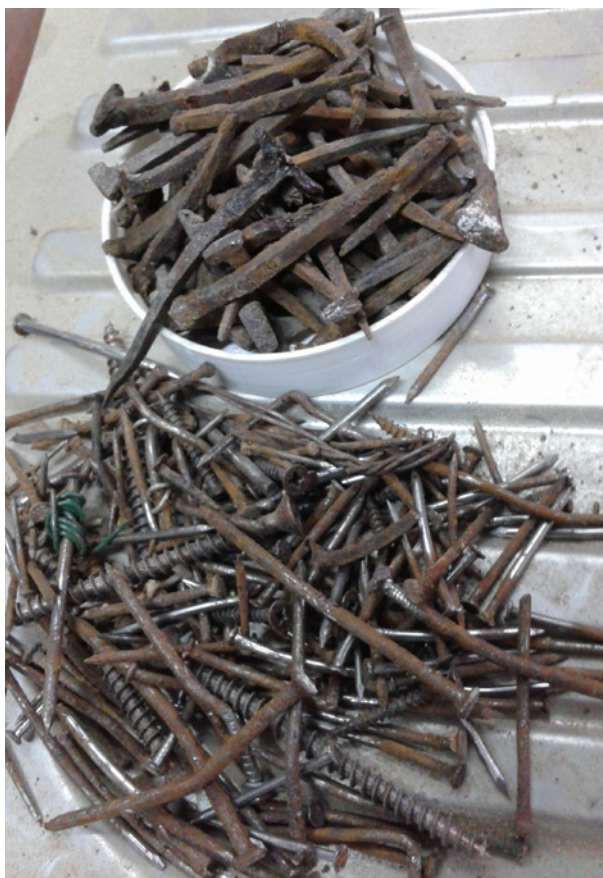
Ferramenta inutile e/o dannosa rimossa (850gr).

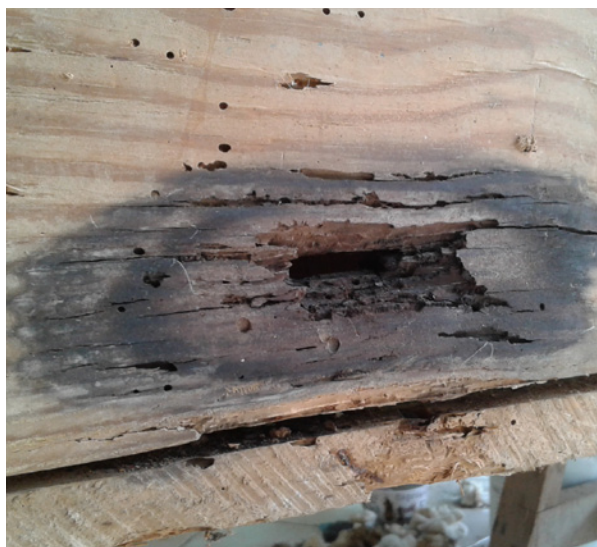
Necrosi da attacchi batterici prodotti da ossidazione da chiodo.

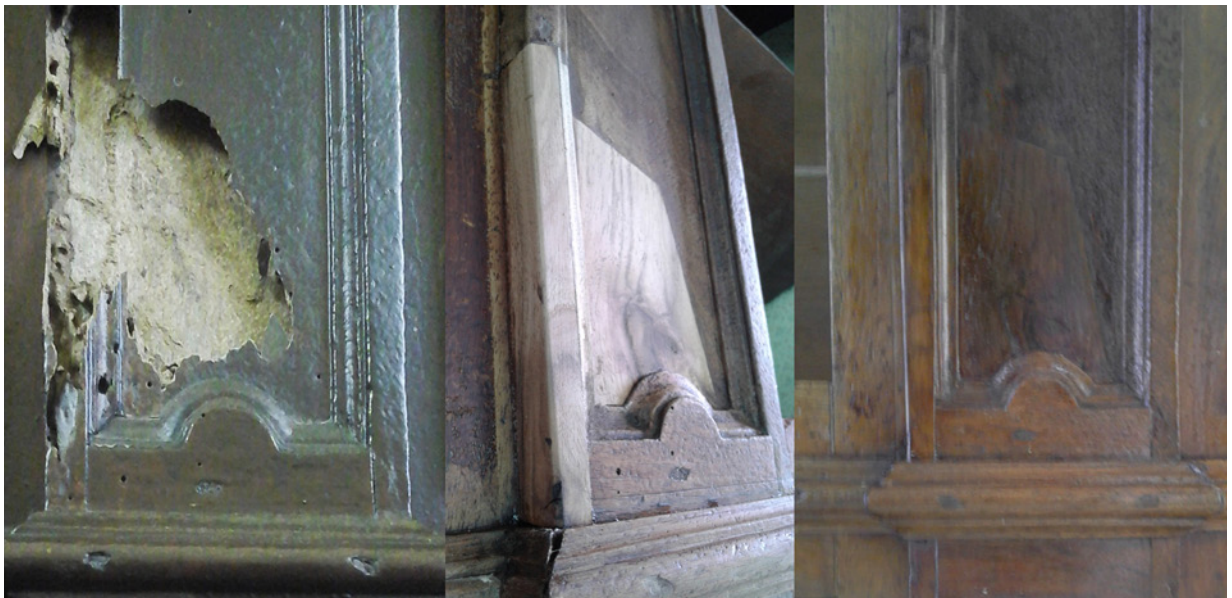
Lacuna, reintegrazione e ritocco cromatico.
